Vilniaus oro uosto pastatas

Unikalus objekto kodas

15877

1954 m.

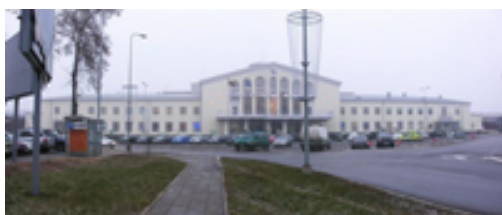
[1](#)

1.1.1. tūris - **centrinė dalis su 1-2 a. Š ir P fligeliais** (-; -; FF Nr. 1, 2, 9-11 ; 2007 m.); **stogo forma - centrinės dalies dvišlaitė** (-; -; FF Nr. 1-3, 10; 2007 m.);

1.1.3. fasadų architektūrinis sprendimas - **V fasado simetrinė architektūrinė kompozicija** (-; -; FF Nr. 1-3; 10; 11-16; 2007 m.); **fasadų architektūros tūrinės detalės - V fasado 6 kolonos su reljefiniu dekoru, laikančios balkoną** (-; būklė gera; FF Nr. 2, 3, 8; 2007 m.); **V fasado Š ir P fligelių durų angų portalai su balkonais** (-; -; FF Nr. 10, 11, 13, 14; 2007 m.); **fasadų apdaila ir puošyba - realizmo stiliaus horeljefai ir skulptūros V fasado centrinės dalies 7 arkinėse nišose** (-; būklė gera; FF Nr. 2-7; 2007 m.); **R fasado frontono timpano reljefinis dekoras** (-; būklė gera; FF Nr. 56, 57; 2007 m.); **R fasado centrinės dalies piliastrai** (-; būklė gera; FF Nr. 56, 58; 2007 m.); **profiliuoti karnizai: centrinės dalies Š, V, P fasadų ir Š, P fligelių V, P, Š fasadų, R**

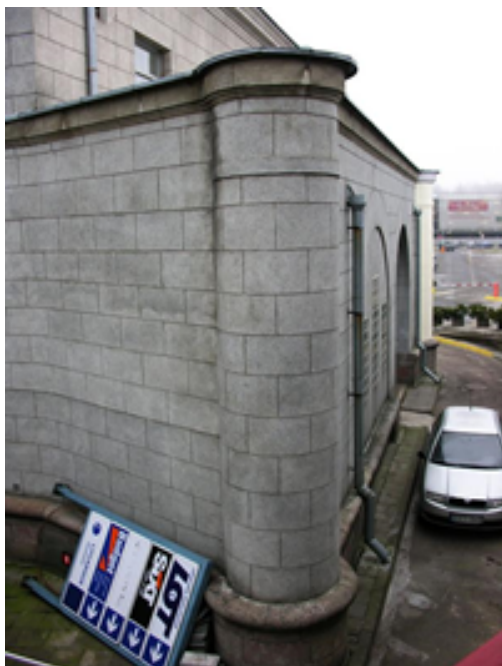
[16](#)

fasado centrinės dalies (-; būklė gera; FF Nr. 4-7, 10, 11, 12, 13, 14, 15, 16, 56-58; 2007 m.); **V fasado I a. langų angų bei Š ir P fligelių II a. balkonų durų angų apvadai** (-; būklė gera; FF Nr. 1-6; 2007 m.); **R fasado centrinės dalies III a. langų angų polanginis dekoras** (-; būklė gera; FF Nr. 58; 2007 m.); **V fasado metaliniai balkonų turėklai** (-; būklė gera; FF Nr. 4, 13, 14; 2007 m.); **centrinės dalies ir Š, P fligelių V fasado, R fasado centrinės dalies tinko rustavimo tipas** (-; būklė gera; FF Nr. 4-7; 11-16; 56-58; 2007 m.);

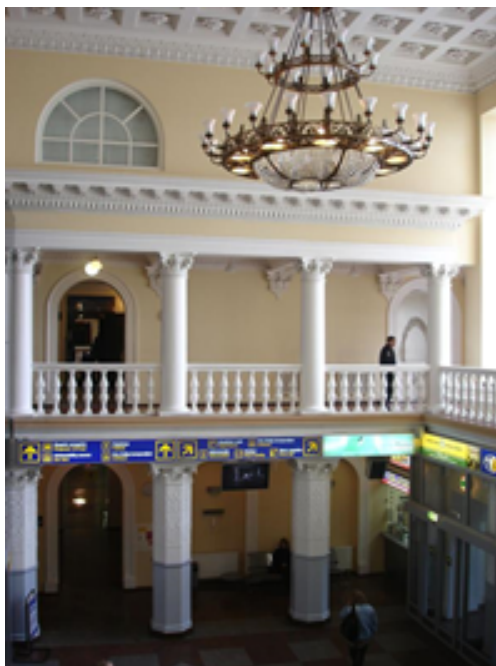
[18](#)

1.1.2. aukštų išplanavimas - **centrinės dalies bei Š ir P fligelių kapitalinės sienos** (-; -; 1AP, 2AP; FF Nr. 1-3, 10-16; 2007 m.); **kolonos - centrinės salės daugiakampės, apvalios kolonos, Š ir P fligelių I a. patalpų apvalios ir keturkampės kolonos** (-; -; FF Nr. 17-20, 23, 24, 29, 30, 37, 38, 39, 39/1, 42, 43, 43/1; 1AP, 2AP; 2007 m.); **Š ir P fligelių I a. arkados** (-; -; 1AP; FF Nr. 33, 44-47; 2007 m.); **V fasado centrinės dalies 7 arkinės nišos** (-; būklė gera; FF Nr. 2-7; 2007 m.); **V fasado stačiakampės durų, langų angos** (-; būklė gera; FF Nr. 1, 2, 10-14; 2007 m.); **R fasado centrinės dalies II ir III a. langų ir durų angos, III a. langų angos, apskrita anga frontono timpane** (-; būklė gera; FF Nr. 56-58; 2007 m.);

1.1.5. vidaus dekoras - **centrinės salės kesoninės lubos su rozetėmis** (-; būklė gera; FF Nr. 21, 22; 2007 m.); **centrinės salės balkono baliustrados** (-; būklė gera; FF Nr. 17, 18, 20, 23, 24; 2007 m.); **laiptinių turėklai su baliustromis** (-; būklė gera; FF Nr. 26; 2007 m.); **P ir Š fligelių I a. patalpų piliastrai** (-; būklė gera; FF Nr. 31, 32, 40, 41, 2007 m.); **centrinės salės, Š ir P fligelių I a. patalpų kolonos su kapiteliais ir bazėmis, jų reljefinis dekoras** (-; būklė gera; FF Nr. 17-20, 23, 24, 29, 30, 37-39, 41-43; 2007 m.); **Š ir P fligelių I ir II a. patalpų angų apvadai, portalai** (-; būklė gera; FF Nr. 29, 30, 36, 37, 42, 48-51; 2007 m.); **centrinės salės, restorano, laiptinių, I a. Š ir P fligelių patalpų karnizai** (-; būklė gera; FF Nr. 17, 18, 21, 23-28, 40, 48; 2007 m.); **centrinės salės, P ir Š fligelių patalpų konsolės, remiančios lubų sijąs** (-; būklė gera; FF Nr. 20, 23, 24, 33-35, 44, 46, 47, 2007 m.); **centrinės salės, laiptinės lubų ir sienų, I a. Š ir P fligelių patalpų lubų ir lubų sijų, lubų rozečių, arkadų, restorano lubų reljefinis dekoras** (-; būklė gera; FF Nr. 25, 26-35; 37-41, 44-48, 52, 53; 2007 m.); **apšvietimo įranga - centrinės salės šviestuvai** (-; būklė gera; FF Nr. 17, 18, 21; 2007 m.); **Š fligelio I a. šviestuvai** (-; būklė gera; FF Nr. 38; 2007 m.); **laiptinių sieniniai šviestuvai** (-; būklė gera; FF Nr. 27, 28; 2007 m.); **restorano salės šviestuvai** (-; būklė gera; FF Nr. 53; 2007 m.);

1.1.6. interjeras - **centrinės salės patalpos visumos sprendinys** (-; būklė gera; FF Nr. 17-24; 2007 m.).
