BALTIJOS JŪROS KRANTŲ POKYČIŲ VERTINIMAS PO 2022-01-30 d. VYRAVUSIOS AUDROS

Aplinkos apsaugos agentūros Aplinkos tyrimų departamento Hidrologinių tyrimų skyriaus specialistai 2022 m. vasario 10 d. atliko neeilinį krantų pokyčių monitoringą, kuris vykdomas po stiprių audrų, kurios vyko 2022 m. sausio 30 dieną. Monitoringas buvo vykdomas Nidos, Preilos, Melnragės, Girulių, Palangos rekreacinėse zonose bei Naglių gamtiniame rezervate. Apžvelgus situaciją konstatuota, kad didžiausi krantų ardos procesai vyko Nidos, Melnragės, Girulių paplūdimiuose.

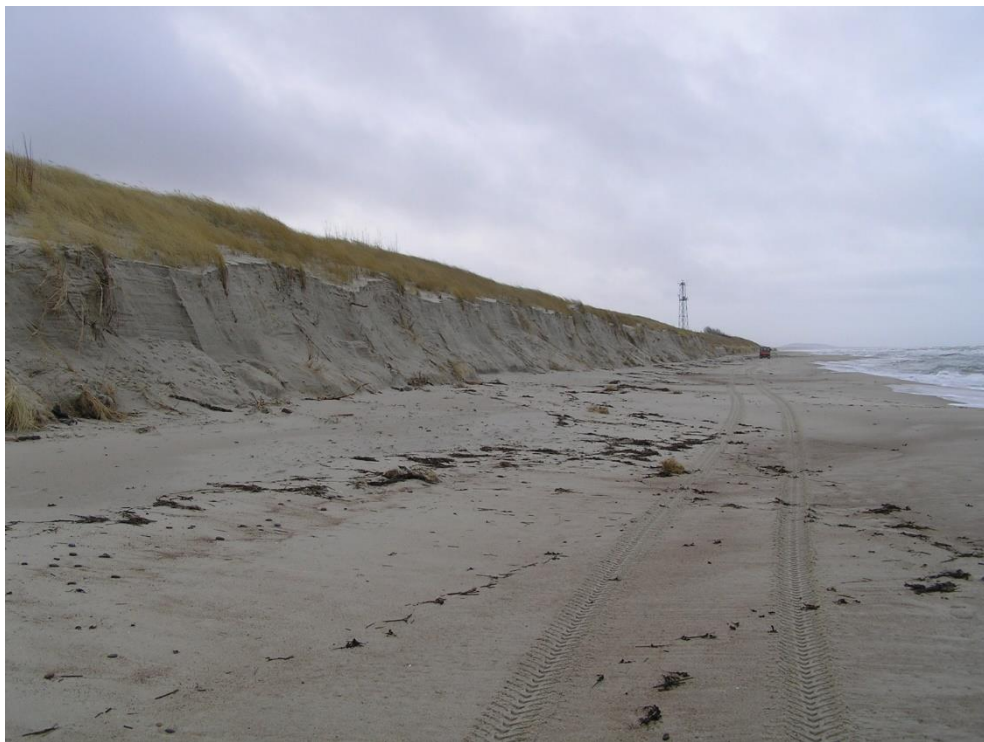
1 pav. Nidos rekreacinė zona

Nidos rekreacinėje zonoje fiksuotas ištisinis apsauginio pajūrio kopagūbrio (toliau - APK) šlaito nuardymas – apie 280 m ilgio ruože. Nuardyto šlaito aukštis iki 5 metrų.

Pagrindinės priežastys įtakojusios krantų ardą – sausio 30 d. ir ankstesnėmis dienomis vyravę stiprūs vėjai, kurių greičio gūniai siekė net iki 35 m/s, kryptis šiaurės / šiaurės-vakarų, bangų aukštis siekė 4-4,5 m bei pakilęs vandens lygis. Be to, šiose žemyninės pakrantės zonose, yra pastovus jūros pernešamo priekrantės smėlio deficitas, dėl ko iš jūros į pakrantę išmetamo smėlio kiekiai yra labai nežymūs ir nesuformuoja, nesuakumuliuoja pakankamo smėlio kiekio krante, kuris, tokiais atvejais, bangų mūšą pristabdytų dar paplūdimio zonoje.

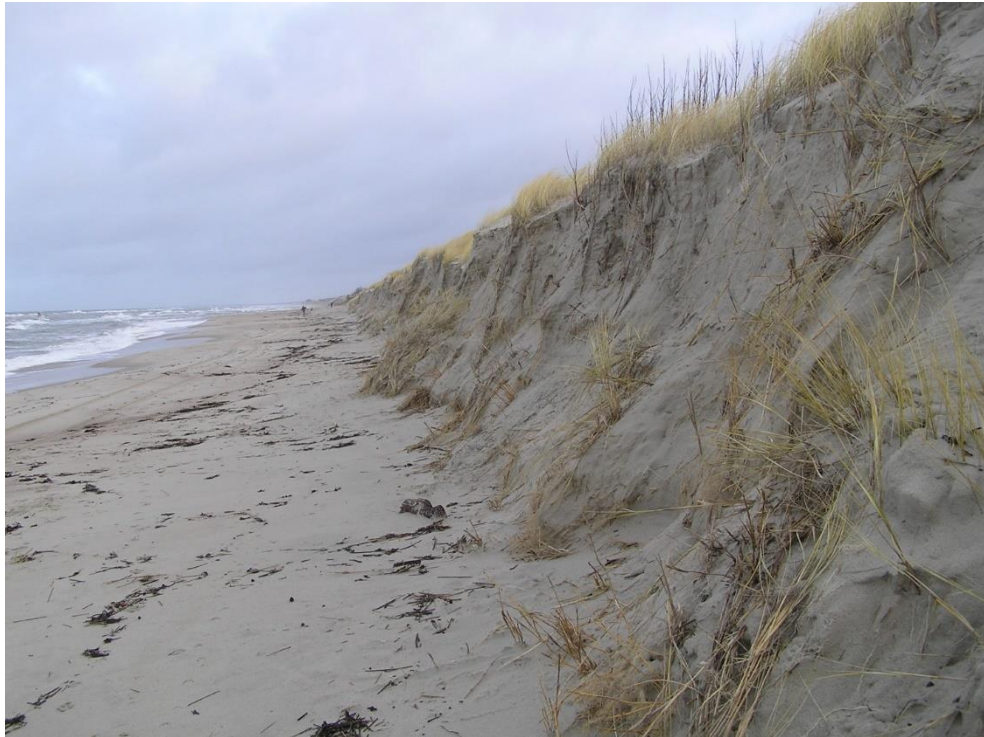
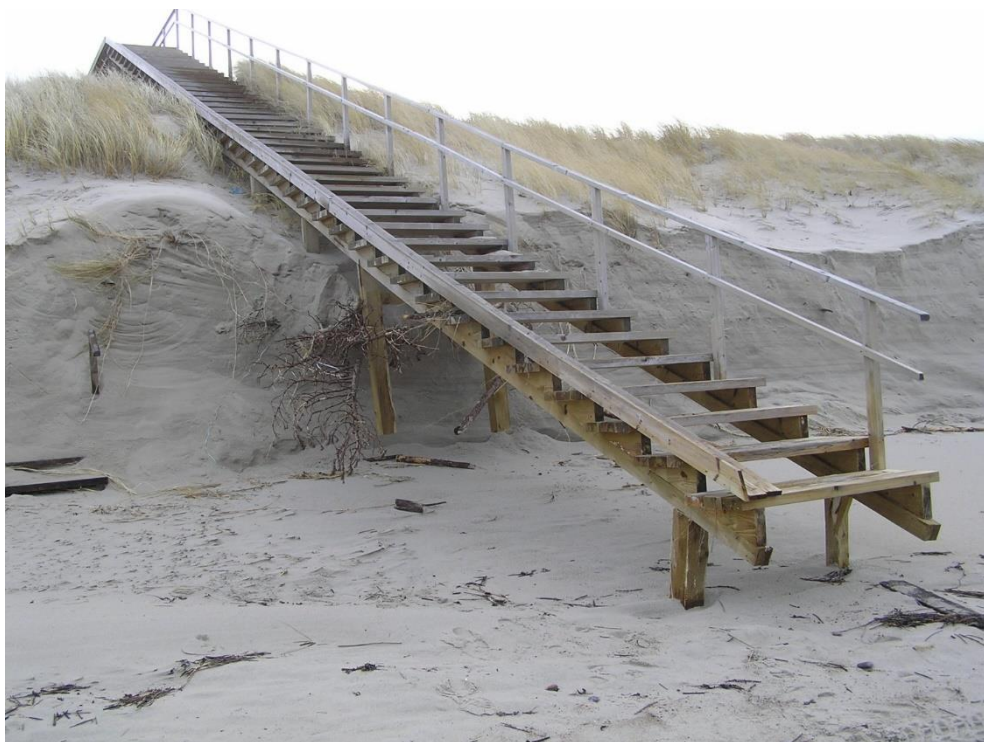
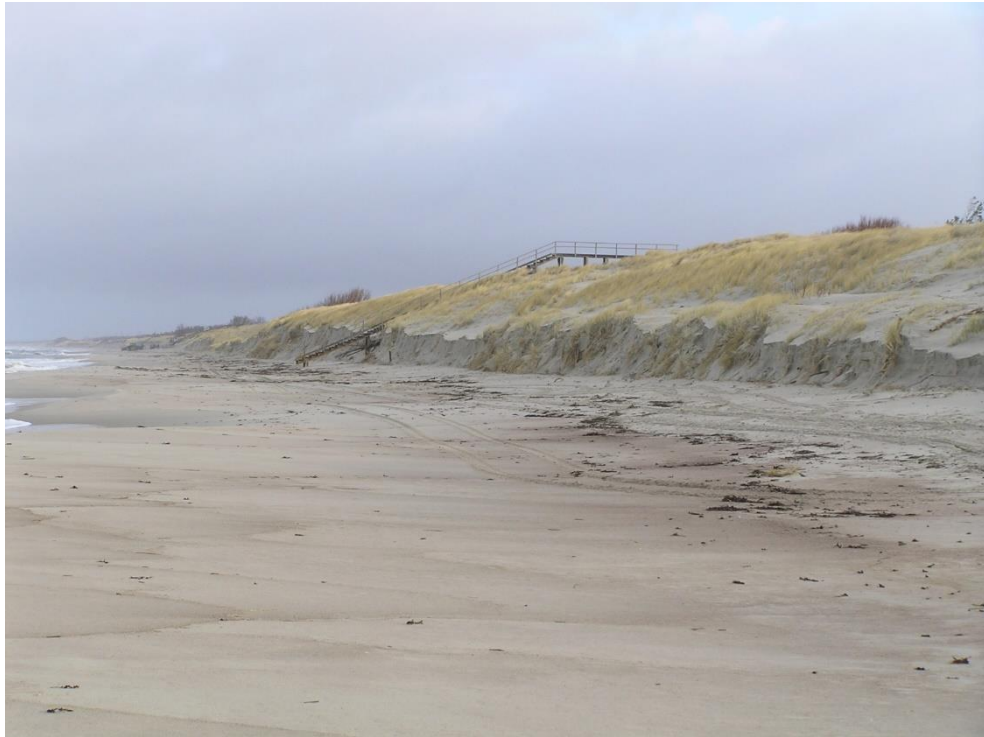
Nidos rekreacinėje zonoje fiksuotas ištisinis APK šlaito nuardymas – 423 m ilgio ruože.

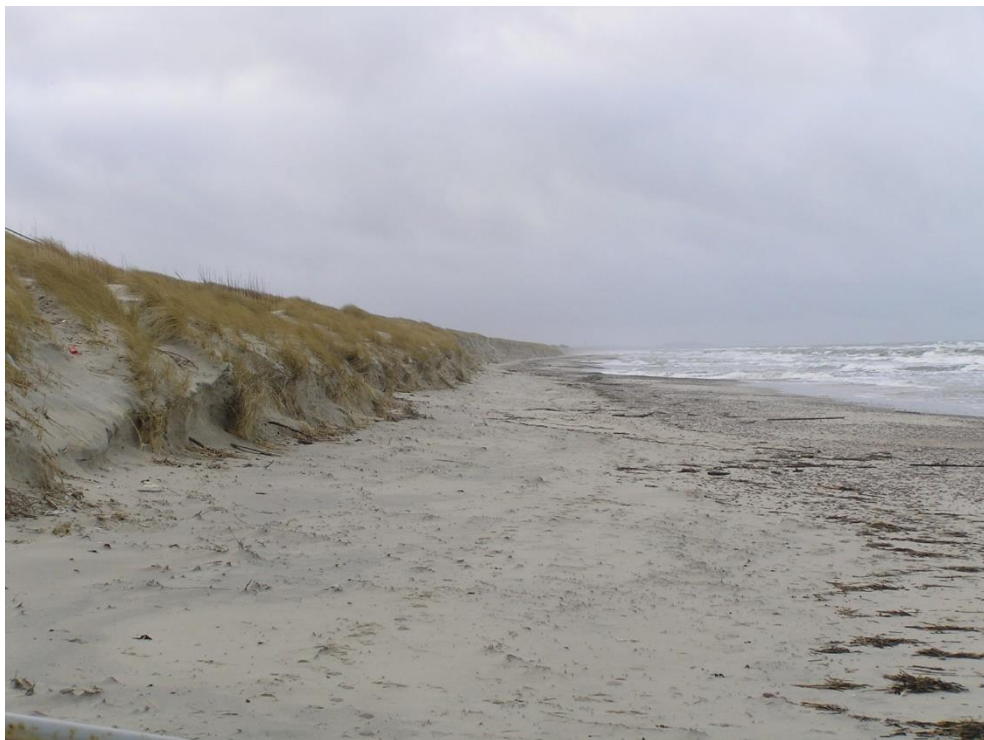
5 pav. Preilos rekreacinė zona

Šlaito nuardymas Preilos rekreacinėje zonoje siekia 2-3 m ištisinėje atkarpoje.

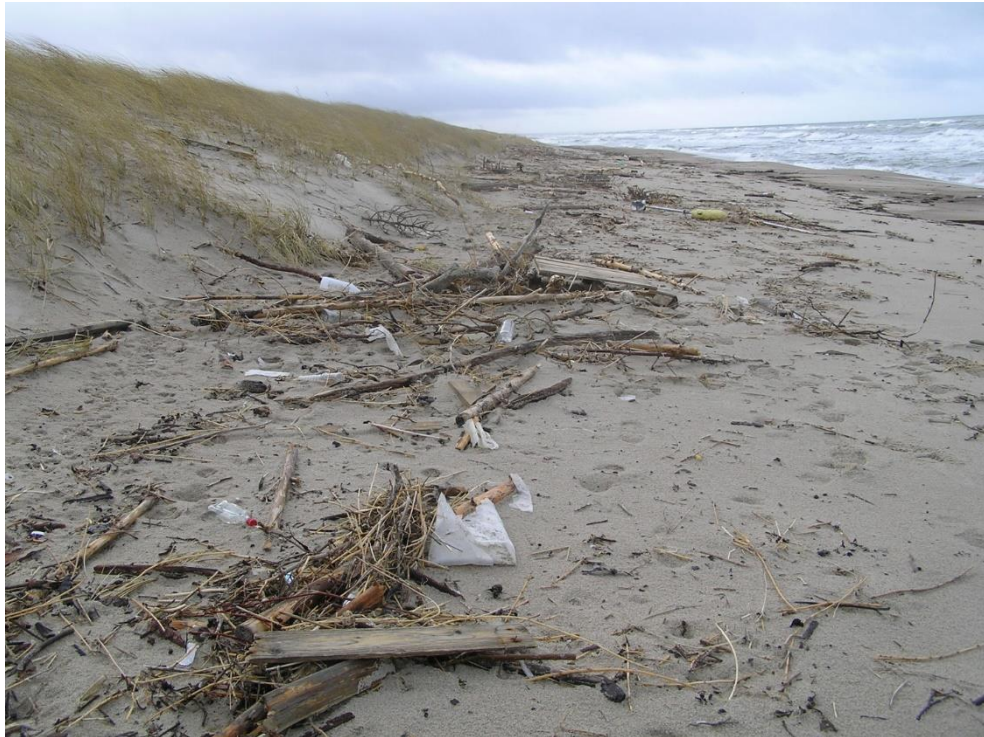
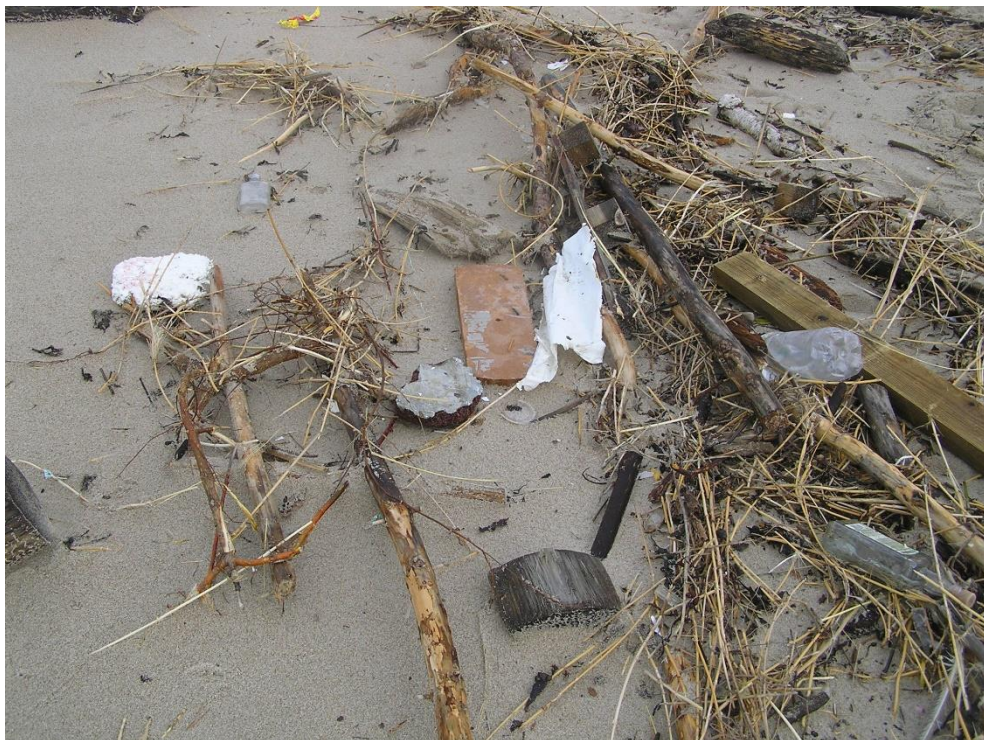
6 pav. Naglių gamtos rezervatas

7 pav. Naglių gamtos rezervatas

Naglių gamtos rezervate fiksuota minimali krantų arda, tačiau fiksuota žymiai didesnė iš jūros atneštų antropogeninės bei gamtinės kilmės šiukšlių tarša (Pav. 6, Pav. 7).

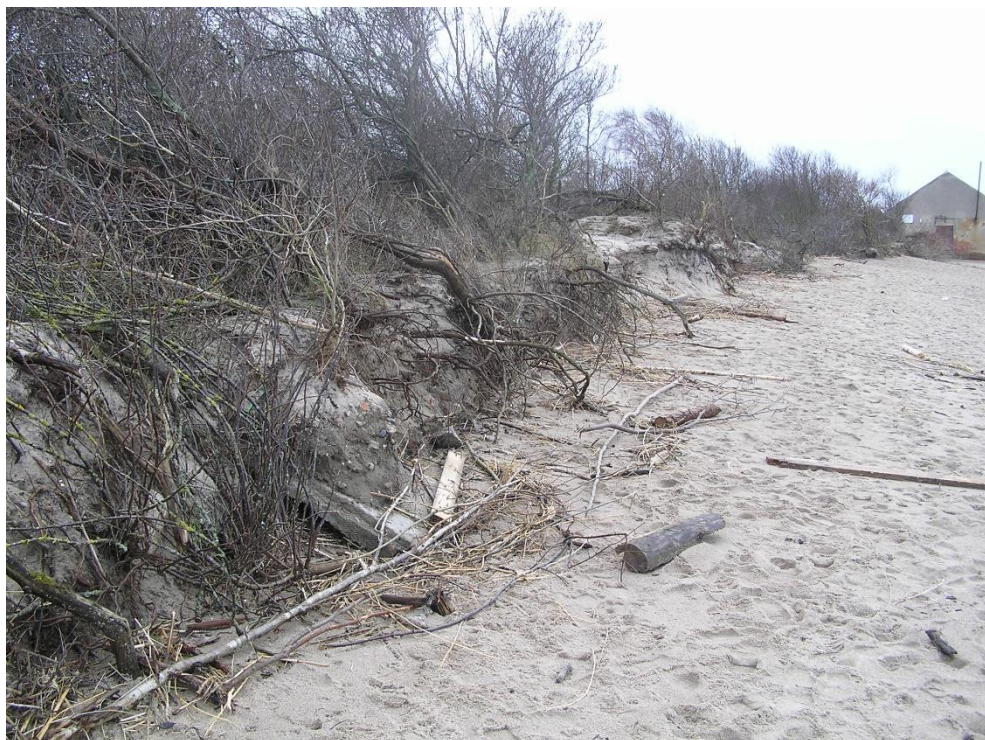
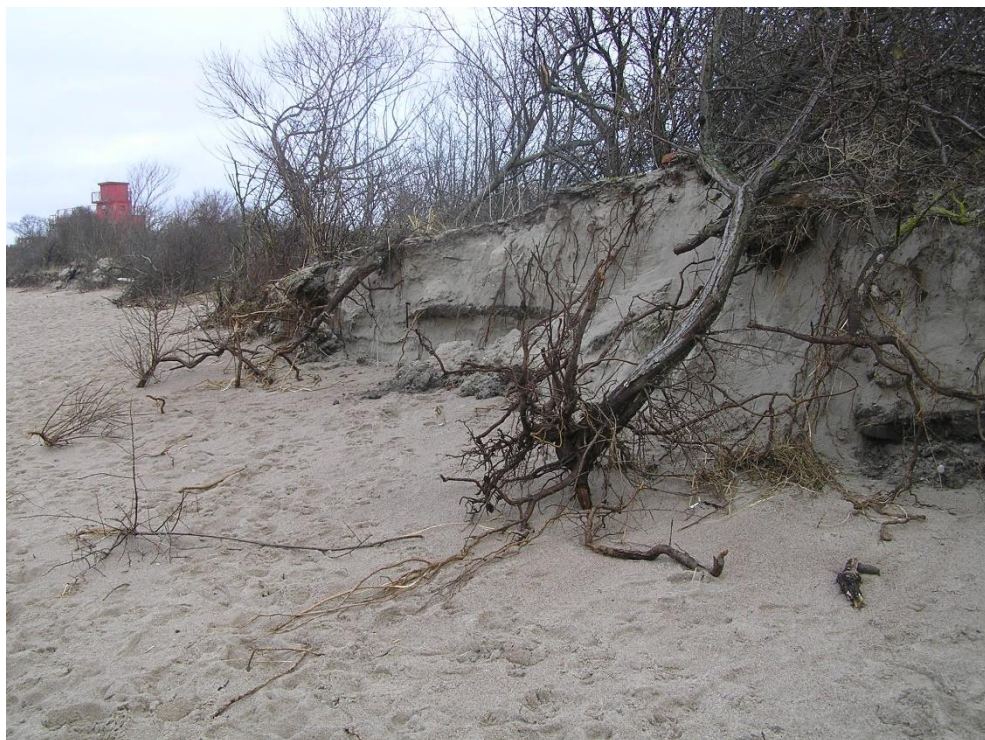
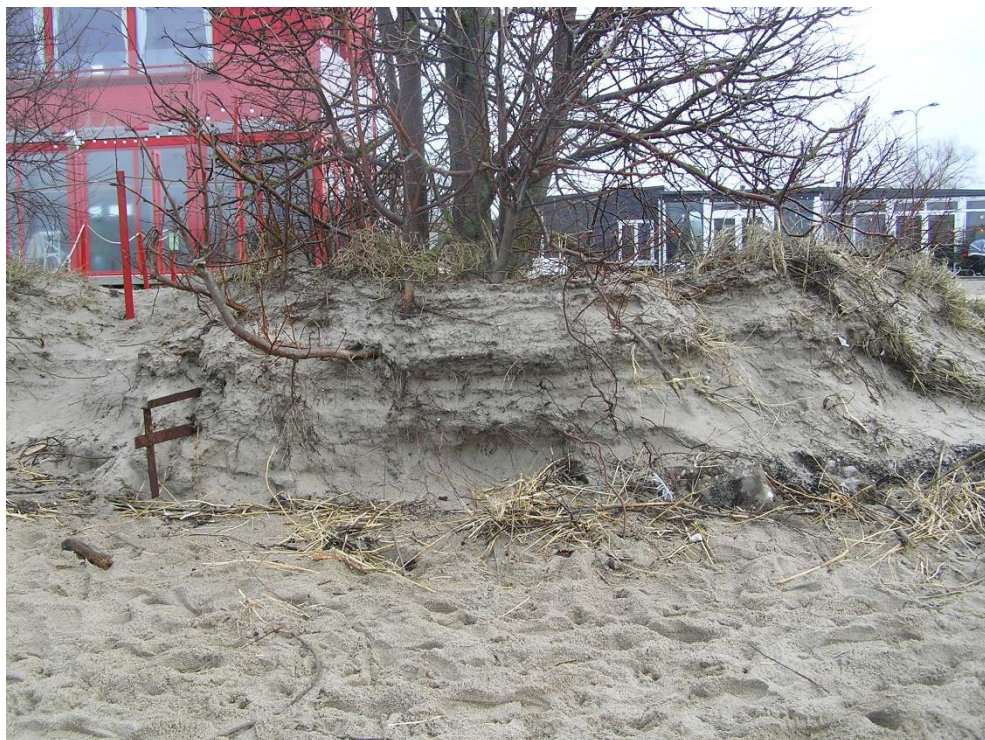
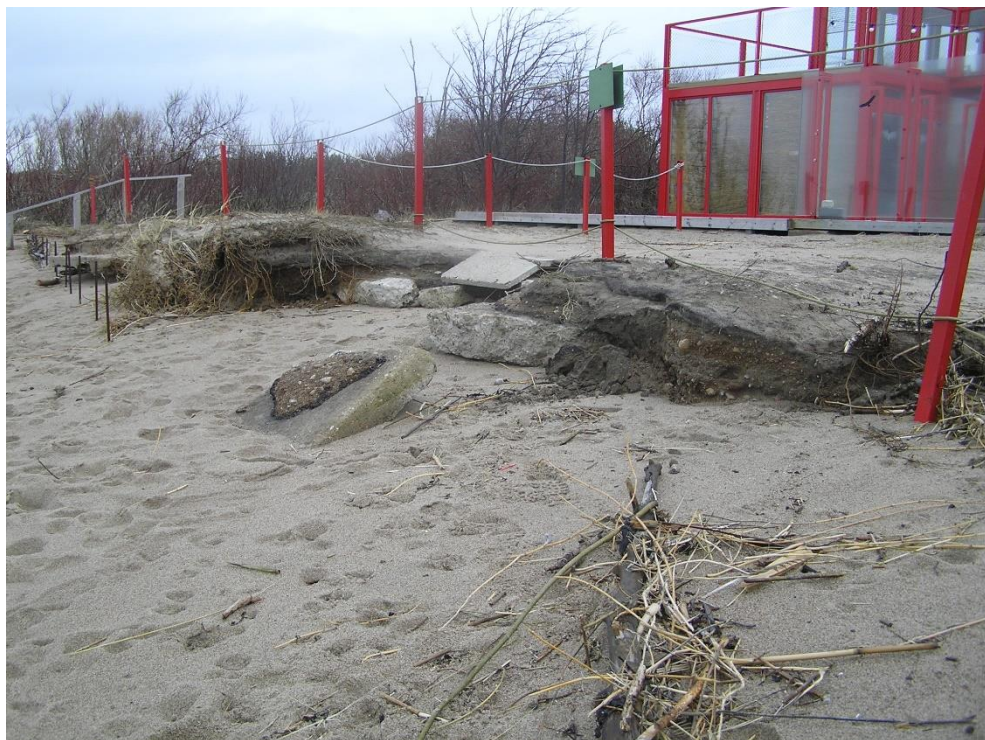
Atliekant stebėjimus Melnragės rekreacinėje zonoje stebimas žymus APK nuardymas (Pav. 8, Pav. 9, Pav. 10, Pav. 11). Pažymėtina, kad dalyje Melnragės rekreacinės zonos stebimas ne vien APK nuardymas, bet ir APK papėdės priaugimas smėliu (Pav. 10, Pav. 11).

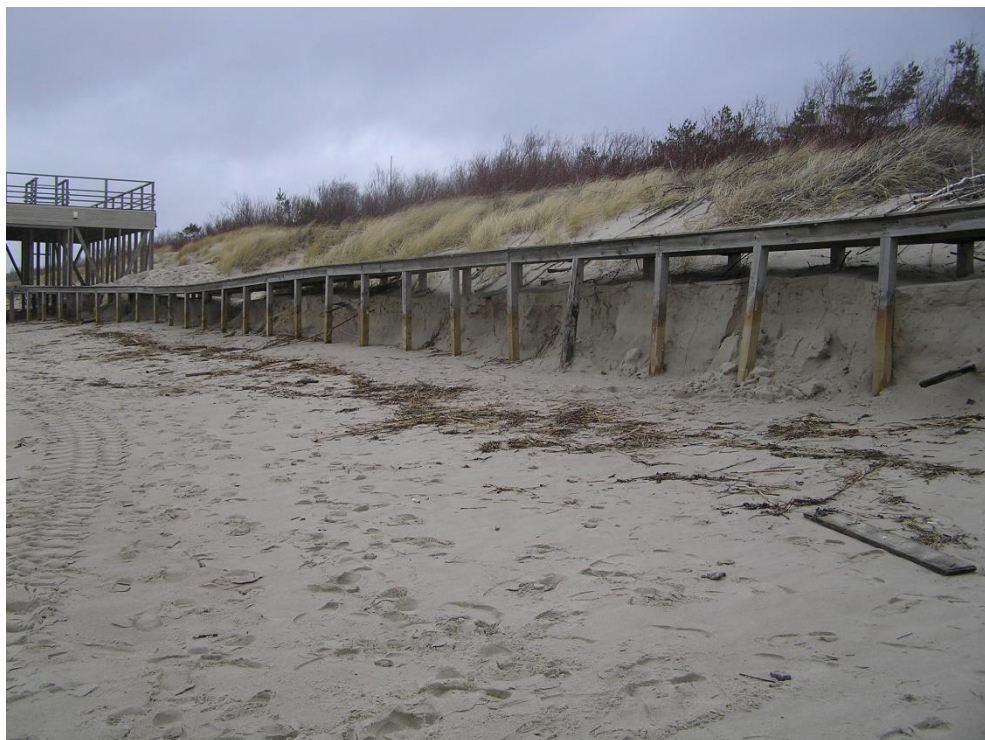
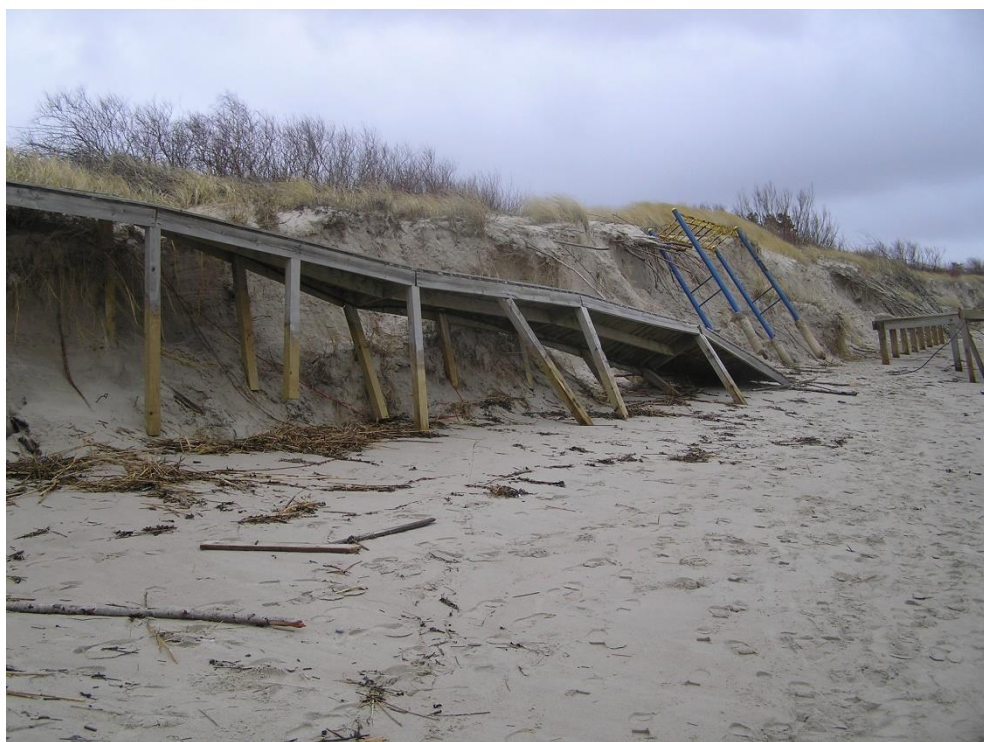
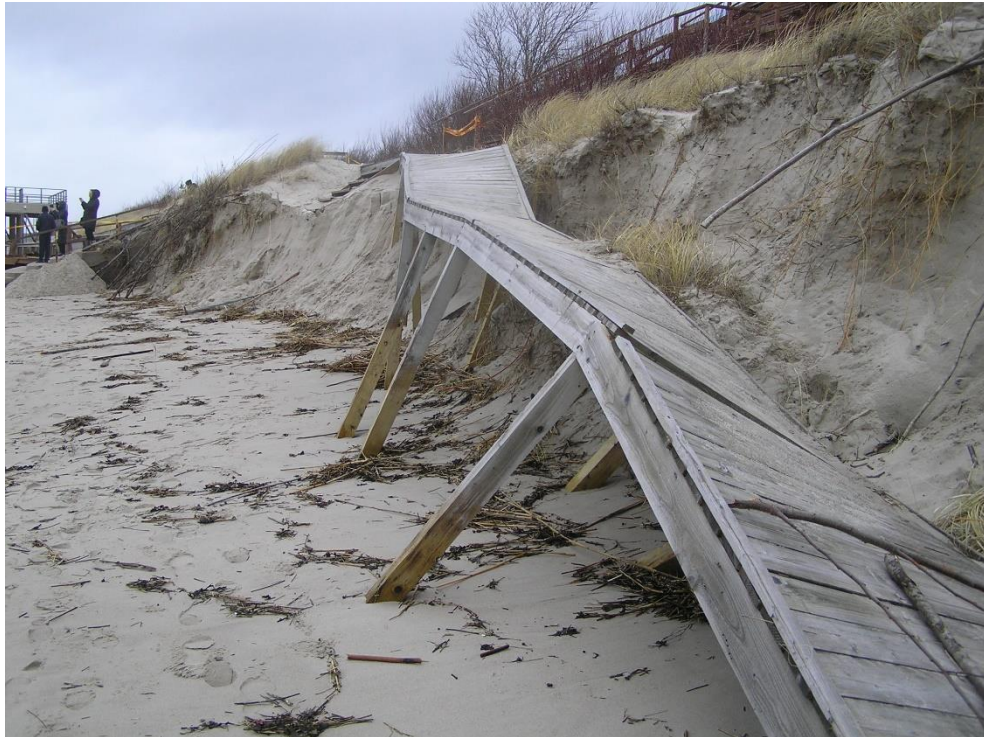
Girulių rekreacinėje zonoje stebėti ištisiniai žymūs paplūdimio nuardymai, pažeista, nuniokota infrastruktūra. Nuardyto šlaito aukštis siekė iki 3-4 metrų, paplūdimyje suformuoti slenksčiai, kurių aukštis vietomis viršijo 1 metrą (Pav. 12, Pav. 13, Pav. 14). Nuplauta ne mažiau kaip 5 metrai paplūdimio, APK.

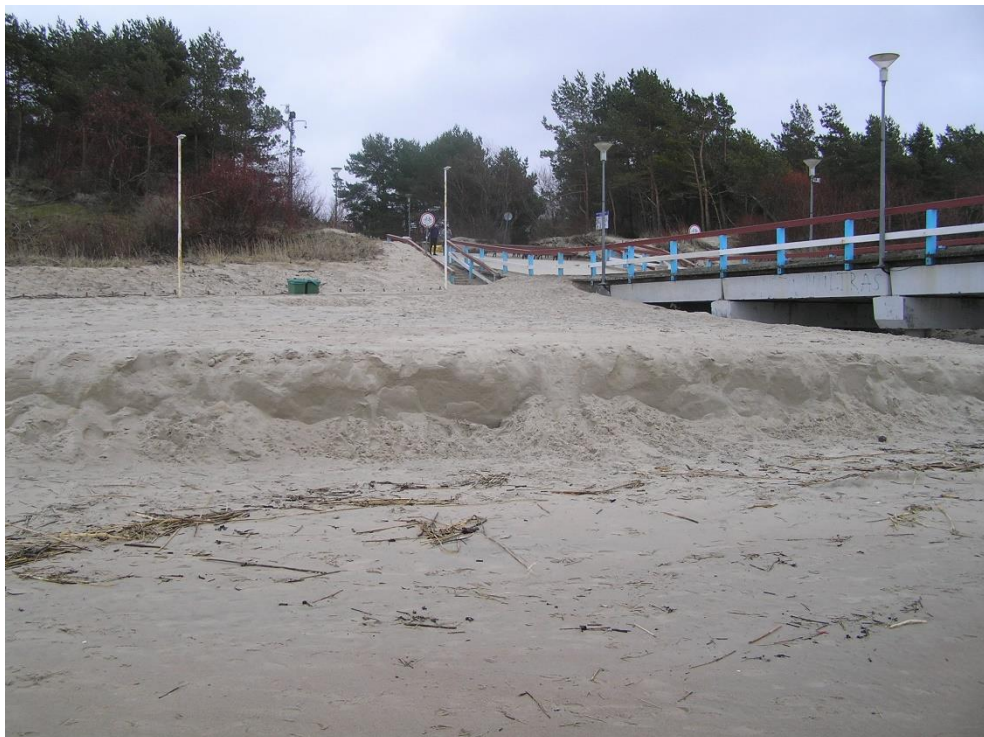
15 pav. Palangos rekreacinė zona

Ne toki stiprūs krantų ardosi procesai pasireiškė Palangos paplūdimyje, kur buvo nuardytas paplūdimys bei suformuotas apie 1 m aukščio slenkstis (Pav. 15). Palangos paplūdimio teritorijoje, kurioje buvo atliktas stebėjimas, paplūdimio nuardymas siekė apie 2 metrus.

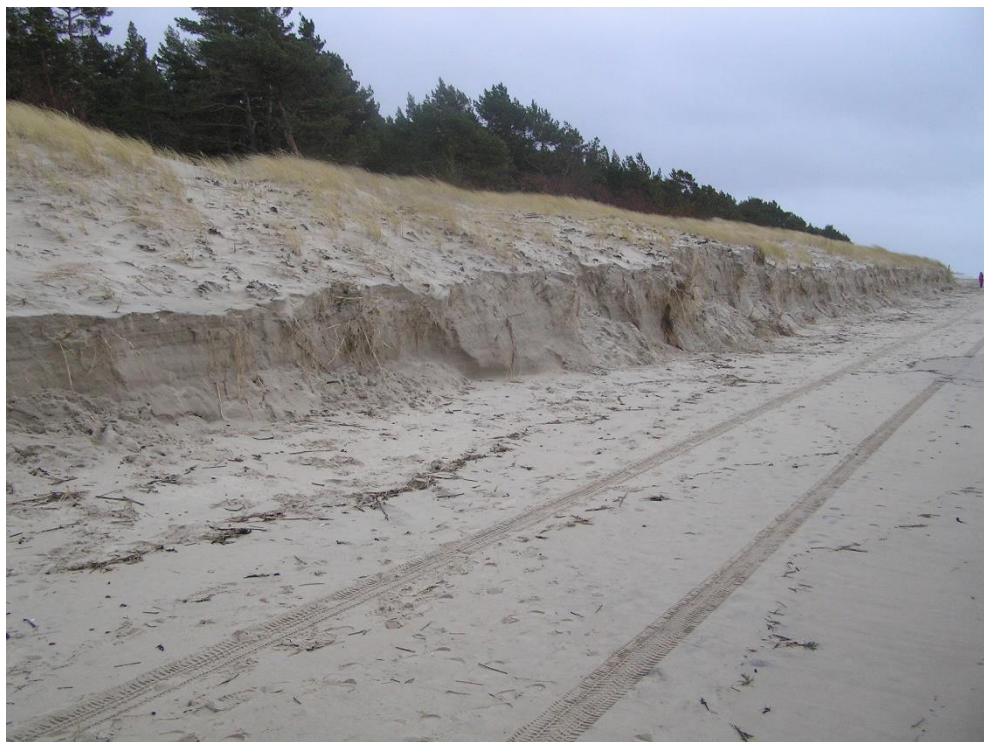
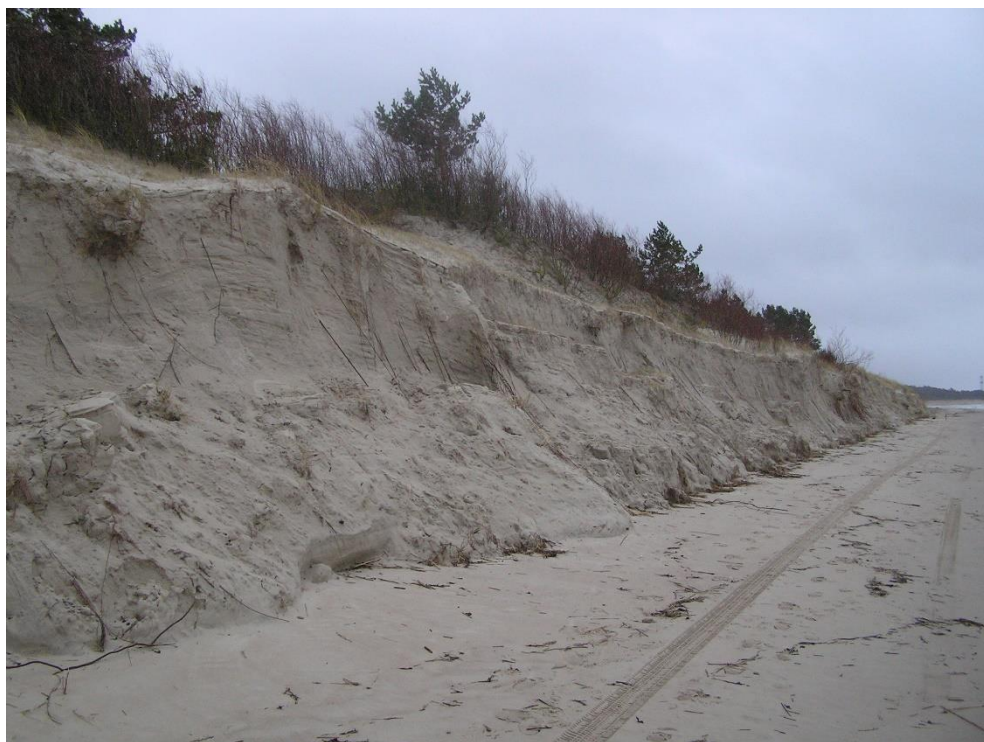
Didelė krantų arda fiksuota ir paplūdimiuose ties Nemirseta, kur nuardyto šlaito aukštis siekė apie 3 metrus ištisiniuose paplūdimio ruožuose (Pav. 16, Pav. 17).
