BALTIJOS JŪROS KRANTŲ POKYČIŲ VERTINIMAS PO 2022-01-17 – 2022-01-21 d. VYRAVUSIŲ AUDRŲ

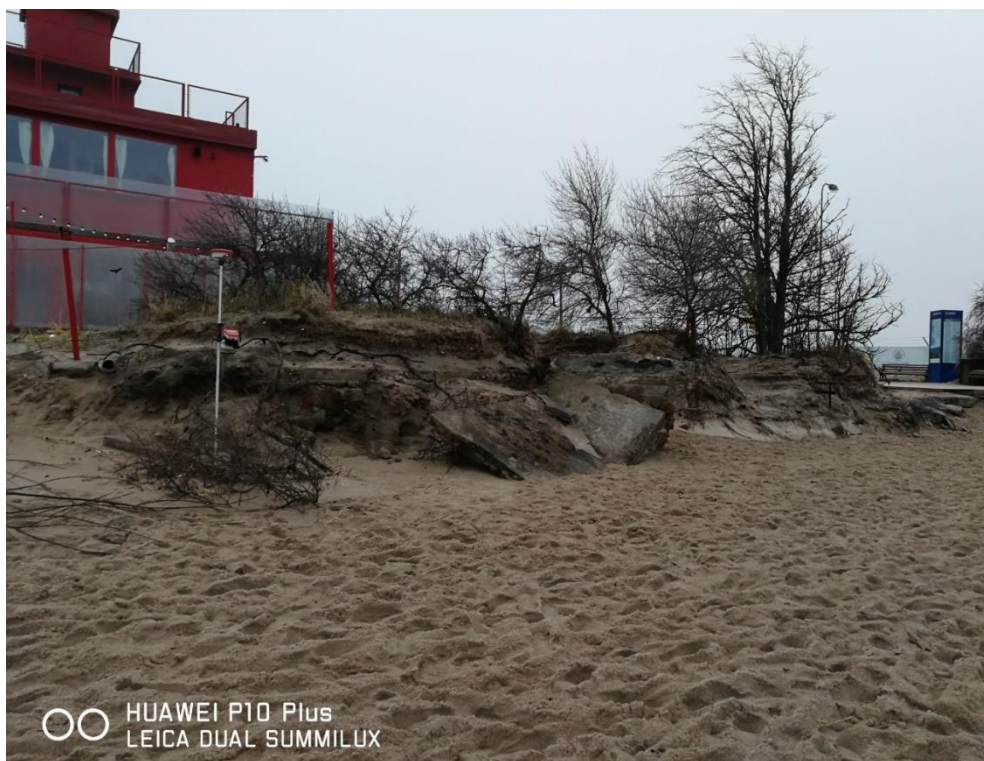
1 pav. Melnragės rekreacinė zona

Atliekant stebėjimą dvejuose Melnragės rekreacinės zonos kranto taškuose buvo stebimas smėlio sluoksnio nuardymas apsauginio pajūrio kopagūbrio (toliau - APK) šlaite bei jo papėdėje, 2 - 6 metrų plotyje (Pav. 1).

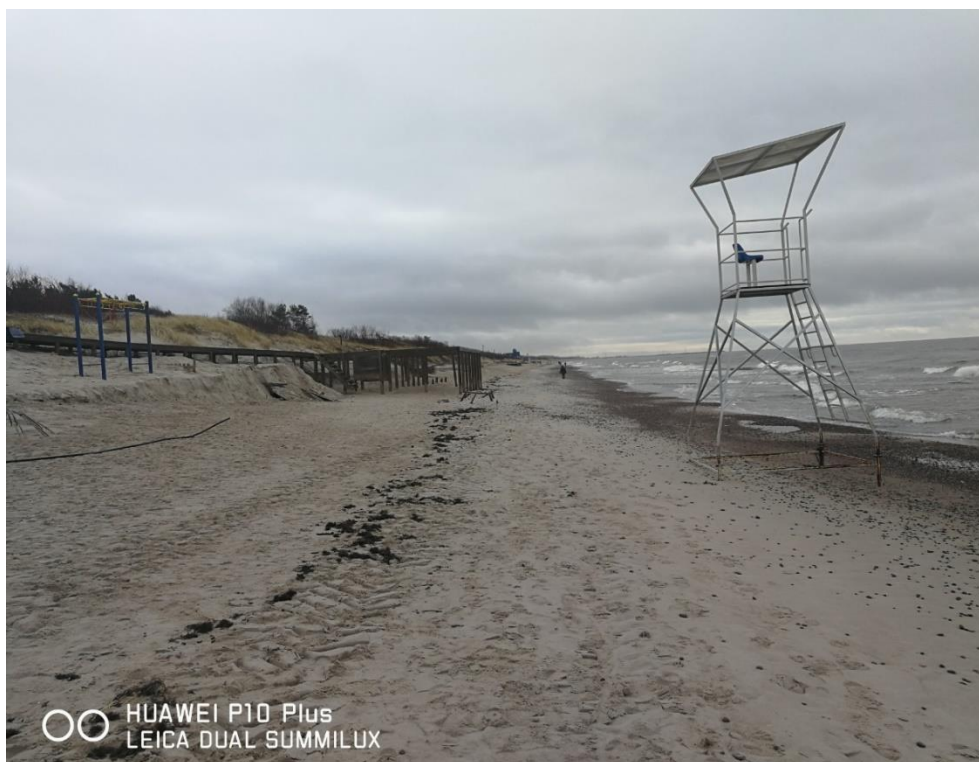
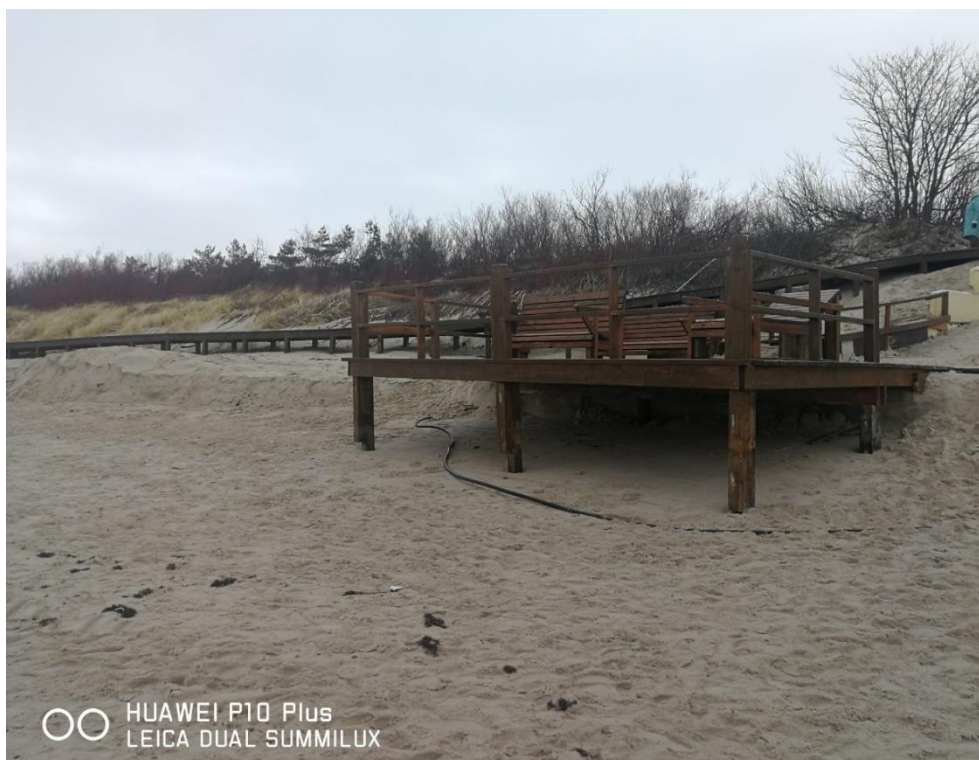
2 pav. Girulių rekreacinė zona

3 pav. Girulių rekreacinė zona

Girulių rekreacinėje zonoje matomi ištiniai paplūdimio nuardymai, kur paplūdimyje buvo suformuoti slenksčiai 150 metrų atkarpoje, kurių aukštis vietomis viršijo 1 metrą (Pav. 2, 3).

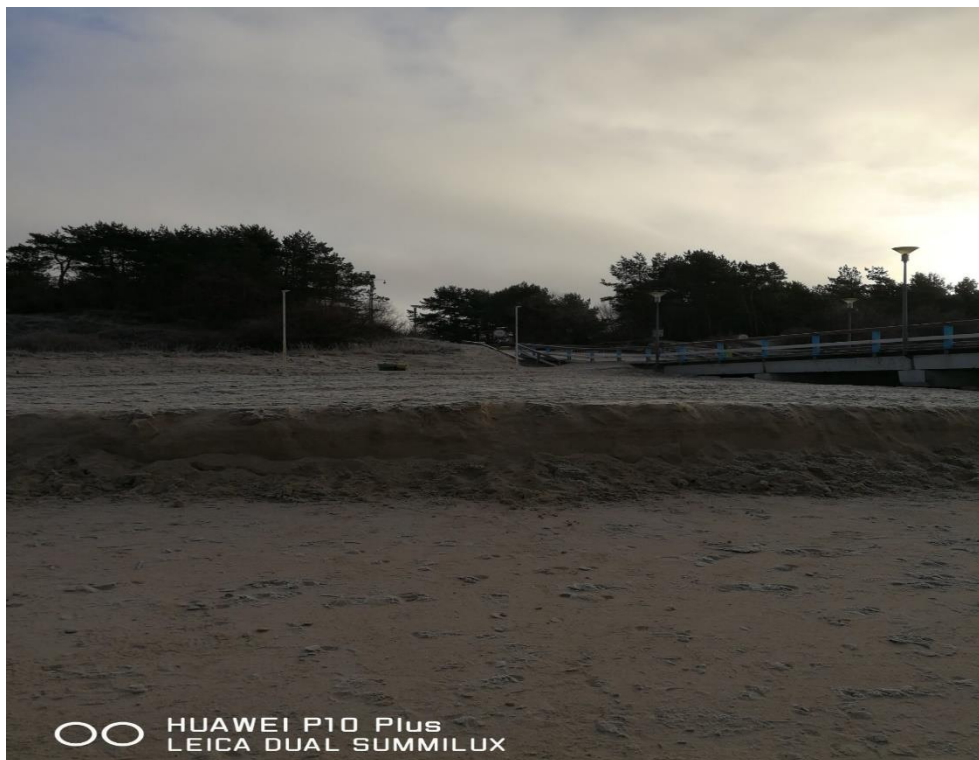
4 pav. Palangos rekreacinė zona

Stiprūs krantų ardosi procesai pasireiškė ir Palangos paplūdimyje, kur 50 metrų atkarpoje buvo nuardytas paplūdimys bei suformuotas 1,13 m aukščio slenkstis (Pav. 4). Palangos paplūdimio teritorijoje, kurioje buvo atliktas stebėjimas, APK nuardytas iki 3 metrų plotyje.
